小观三星地块开发项目

水土保持监测总结报告

编制单位：四川兴环科环保技术有限公司

二〇二四年一月

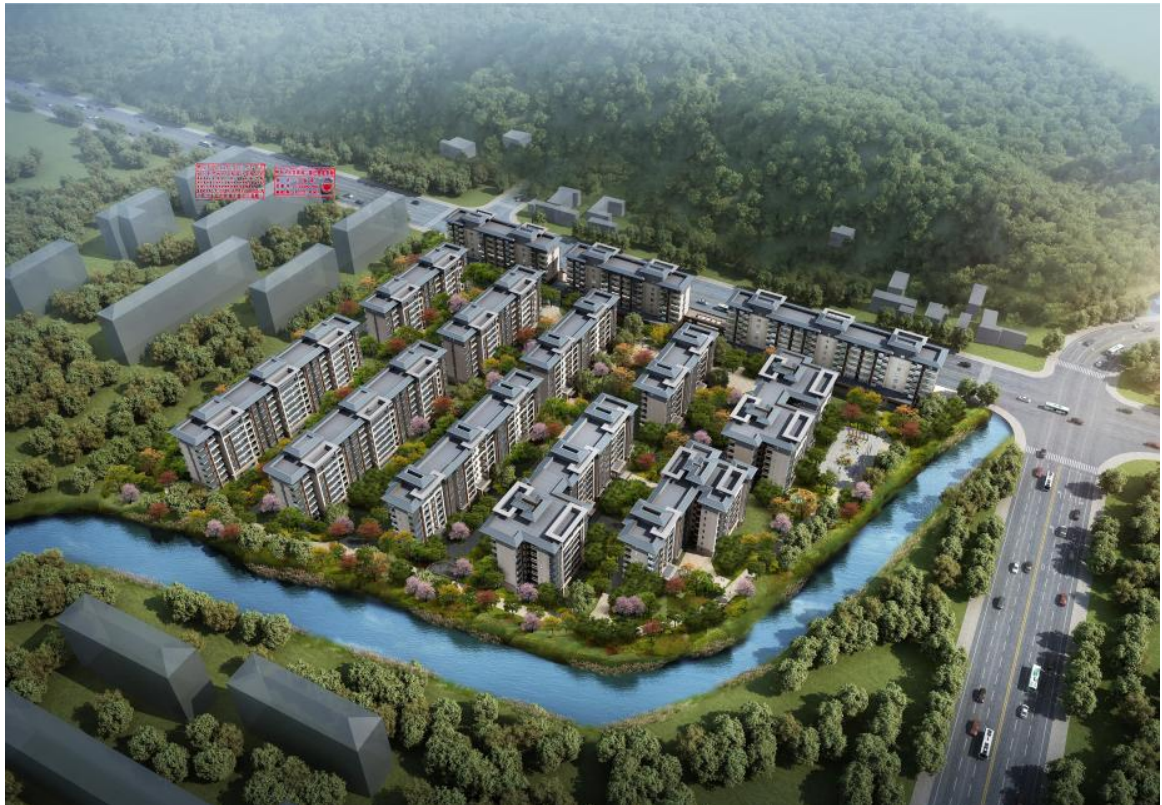
图 1.1-2 项目鸟瞰图

本项目地块内布设有建构筑物、道路广场和绿化景观。包括地上和地下建筑两部分。地上建构筑物为 13 栋 7~8 层建筑，含住宅、商业、物管用房、公厕、门卫等。建筑物纵横排列，并保障城市界面及组团的通透性，户型的通风及采光良好。小区主出入口、次出入口均设置在笔架路，场地内通过一条约 4.0m 宽的消防通道将各楼栋串联起来，起到小区人行交通主骨架的作用。景观绿化工程采用乔灌草结合的方式，错落有致，形成良好的绿化景观，面积 12243.18m²，绿化率 30%。本项目在两个出入口位置各开一个 4.5m 宽地下车库坡道，地下室 1 层，中央为停车位，四周为配电房、发电机房、风机房、消防控制室、消防水池等。

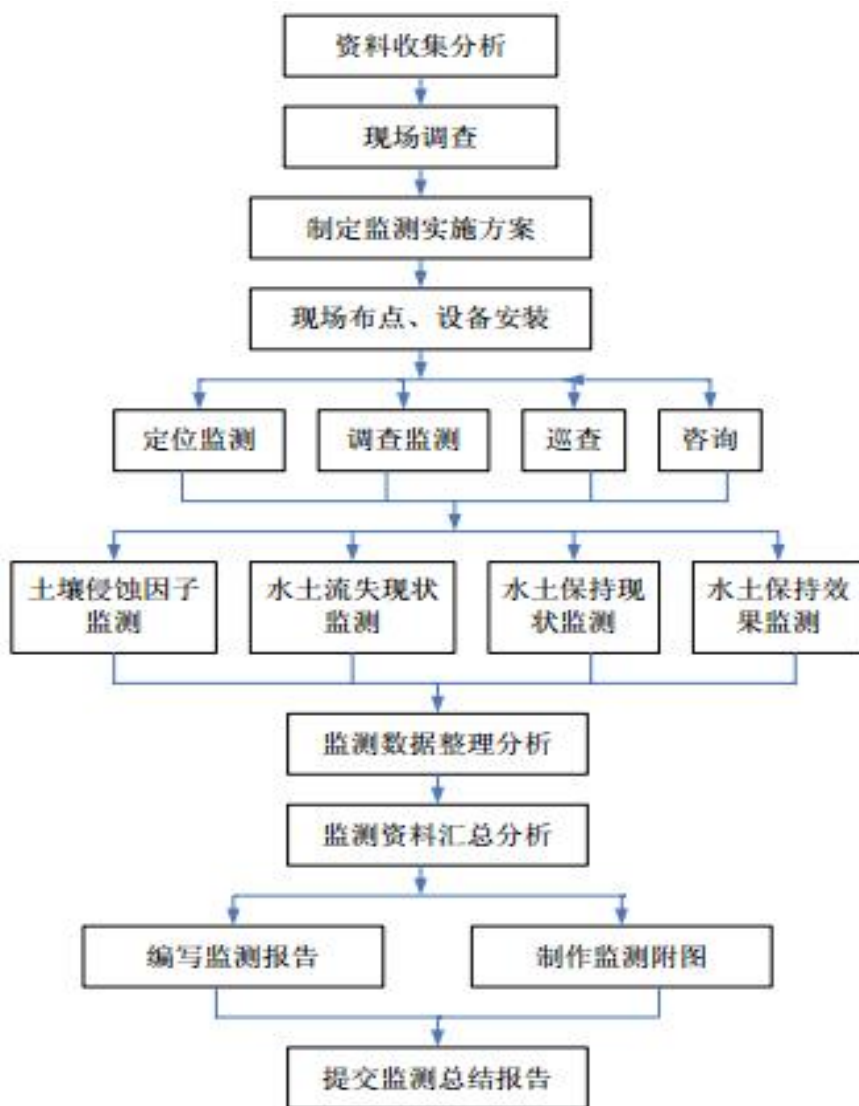
图 1.3-1 监测技术路线

我单位接受委托后，立即组织相关技术人员对现场进行查看，通过现场查看。在查看调查过程中，主要针对地坪、植被、永久性措施实施情况、排水等措施进行调查，同时对项目区内侵蚀沟、侵蚀坡面进行调查，结合当季雨水量进行合理分析。监测技术路线如下图 1.3-1 所示：
