小观三星地块开发项目

水土保持设施验收报告

建设单位：绵阳市投资控股（集团）有限公司

编制单位：四川铭佩环保技术服务有限公司

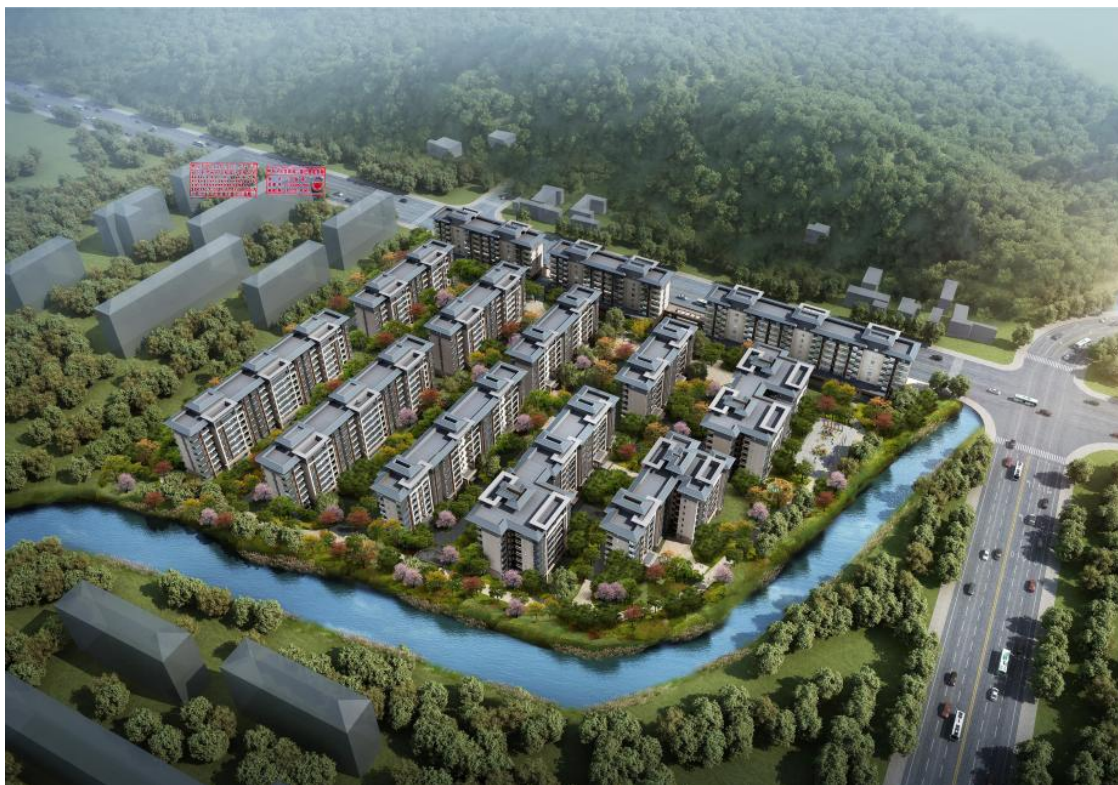
图 1.1-2 项目鸟瞰图

本项目地块内布设有建构筑物、道路广场和绿化景观。包括地上和地下建筑两部分。地上建构筑物为 13 栋 7~8 层建筑, 含住宅、商业、物管用房、公厕、门卫等。建筑物纵横排列, 并保障城市界面及组团的通透性, 户型的通风及采光良好。小区主出入口、次出入口均设置在笔架路, 场地内通过一条约 4.0m 宽的消防通道将各楼栋串联起来, 起到小区人行交通主骨架的作用。景观绿化工程采用乔灌草结合的方式, 错落有致, 形成良好的绿化景观, 面积 12243.18m², 绿化率 30%。本项目在两个出入口位置各开一个 4.5m 宽地下车库坡道, 地下室 1 层, 中央为停车位, 四周为配电房、发电机房、风机房、消防控制室、消防水池等。
